# 原常州华钛化学有限公司朱林分厂地块 土壤和地下水环境风险评估报告

(备案稿)

编制单位:江苏长三角环境科学技术研究院有限公司

编制时间:二零一九年八月

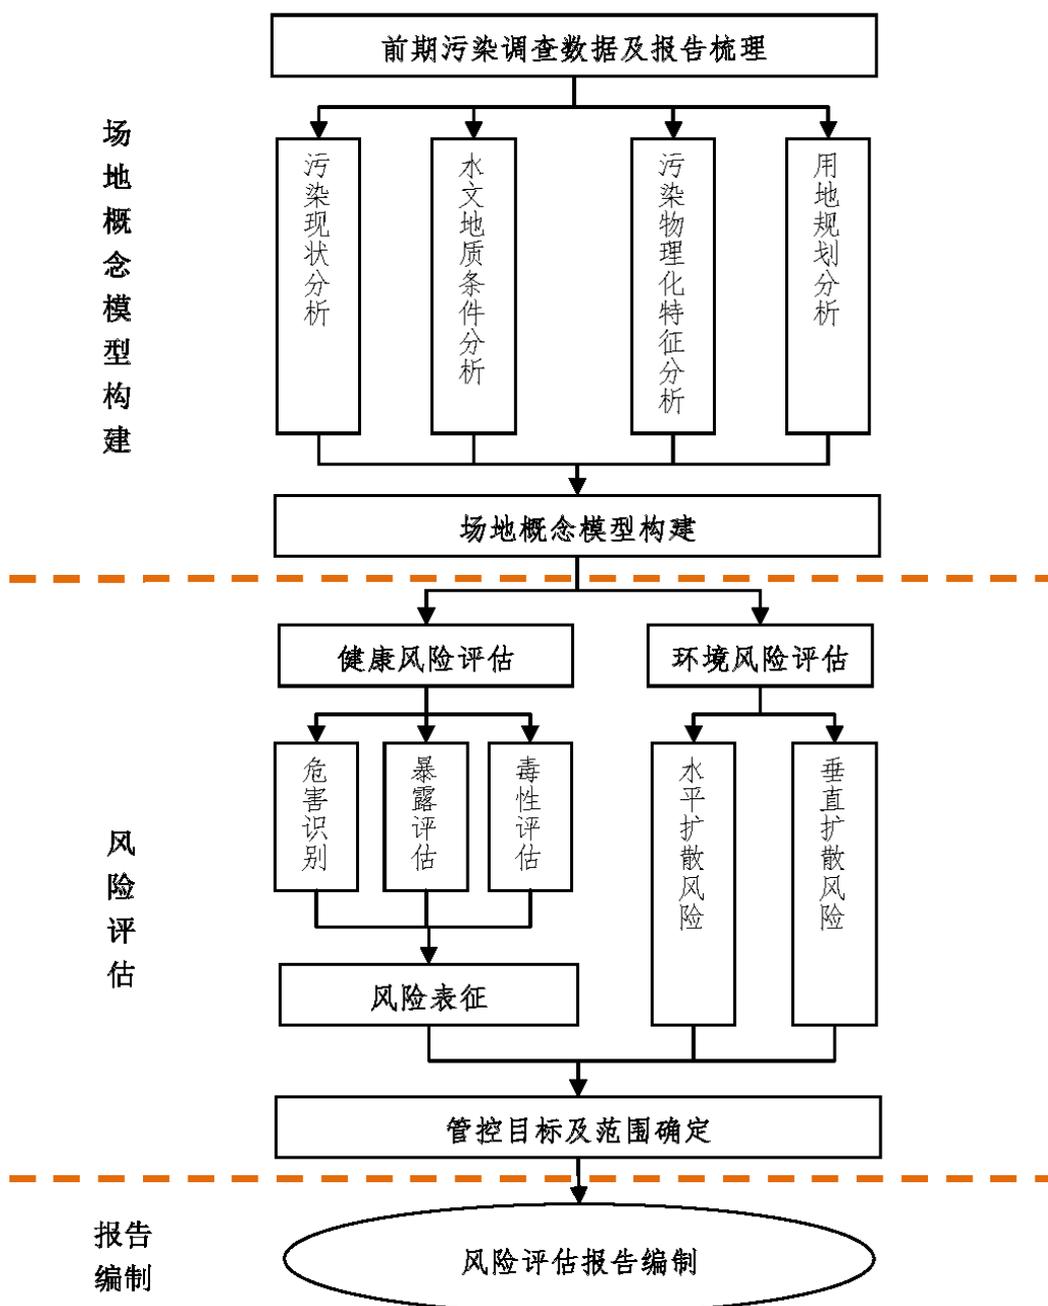
图 1.2 技术路线图

根据《场地环境调查技术导则》(HJ 25.1-2014)的有关规定,本场地前期已进行详细调查工作。在此基础上本次风险评估的技术路线见图 1.2。
