# 原常州龙祥钢铁有限公司地块 土壤污染状况调查报告 (备案稿)

委托单位：常州钟楼新城投资建设有限公司

承担单位：江苏长三角环境科学技术研究院有限公司

编制时间：2021 年 2 月

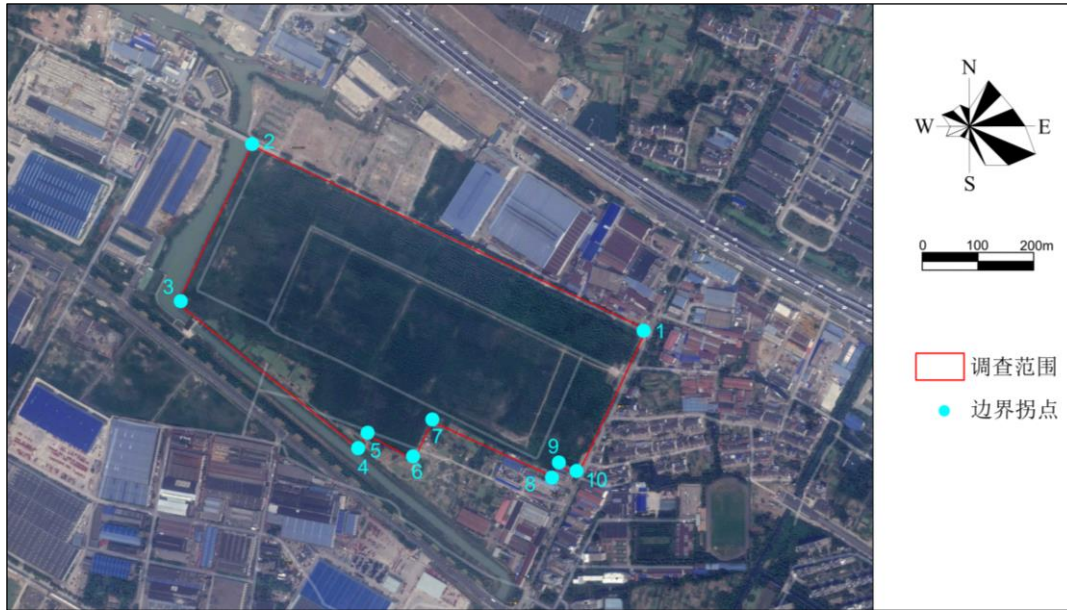
图 1.3-1 地块调查范围

根据招标文件及委托方常州钟楼新城投资建设有限公司提供的资料及图件,本次详细调查范围以原常州龙祥钢铁有限公司厂界为主,同时考虑了规划用地红线范围,最终确定调查范围为全部包含厂区范围和规划用地范围,调查范围占地面积约为513亩,调查范围见图1.3-1,地块边界拐点坐标见表1.3-1。本次调查将按照《建设用地土壤污染状况调查技术导则》(HJ25.1-2019)等文件要求,在调查范围内布设土壤和地下水采样点,同时根据国家相关文件要求,在地块周边布设土壤和地下水对照点。
